Ortopédica  
STAHL

## Caso Clínico

Paciente hombre de 42 años, se presenta por primera vez en septiembre de 2010 con amputación traumática de medio pie izquierdo, complicaciones en el muñón por alteraciones en la cicatrización, e hipersensibilidad. Se realiza prótesis de Chopart ramos alta, inicialmente, debido a las alteraciones mencionadas.

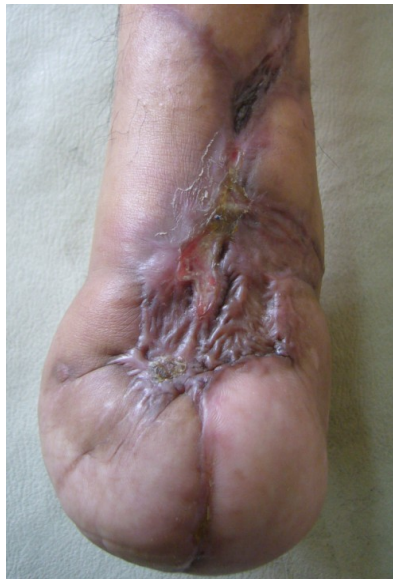
Durante la evaluación se observan grandes alteraciones que no permiten la realización de una prótesis baja Chopart a su muñón.

Muñón en vista anterior

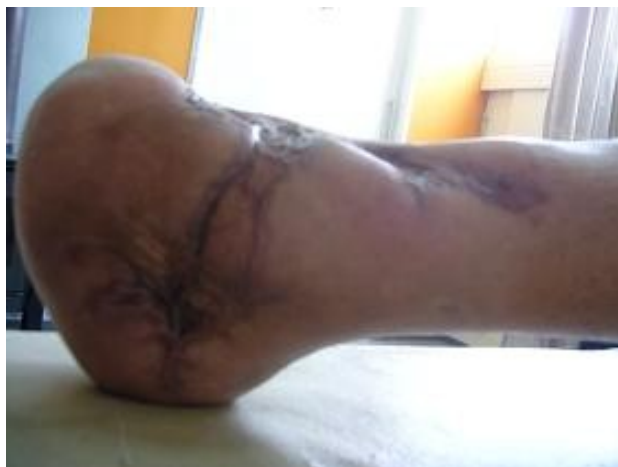
Muñón en vista lateral

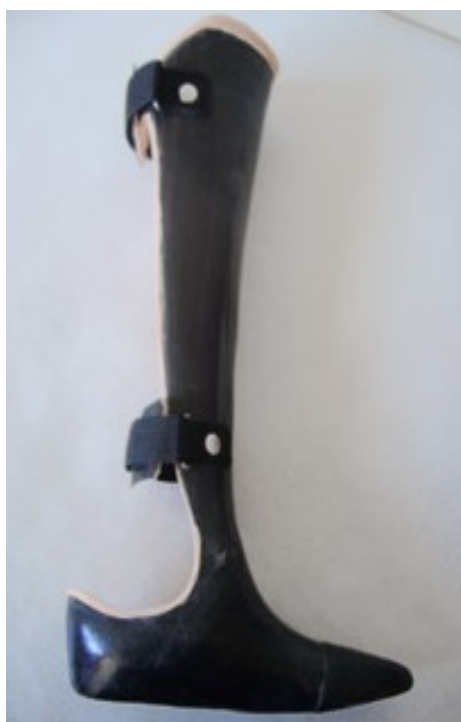
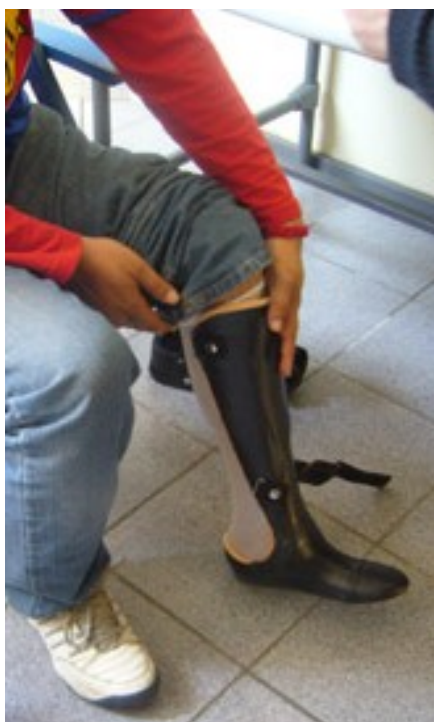
Se procede la confección de Prótesis Chopart ramos alta, en material en carbono, con la finalidad de proteger zonas mal cicatrizadas y evitar el contacto por la hipersensibilidad lateral interna del muñón.

Prótesis Chopart ramos alto en material carbono

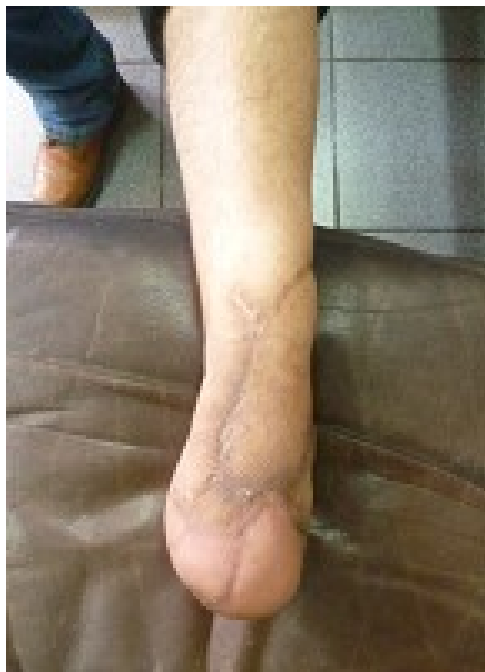
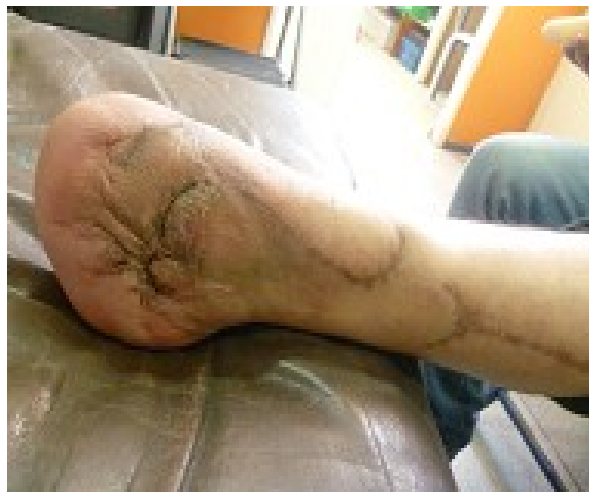
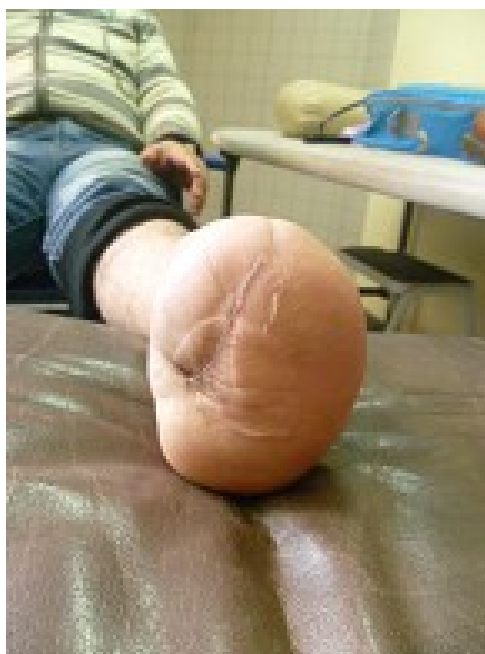
Muñón post reintervención con injertos

Al momento de inspeccionar, se observa un muñón con piel en mejor estado, cicatrices mas selladas. Sin embargo, producto del injerto falta resistencia y fuerza a la piel. Se procede a incorporar junto con la prótesis de Chopart baja, un Liner de silicona. El Liner de silicona cuida la piel. Genera una adhesión con la piel, como un sistema de doble capa, evitando el rose de la piel directamente con la prótesis.

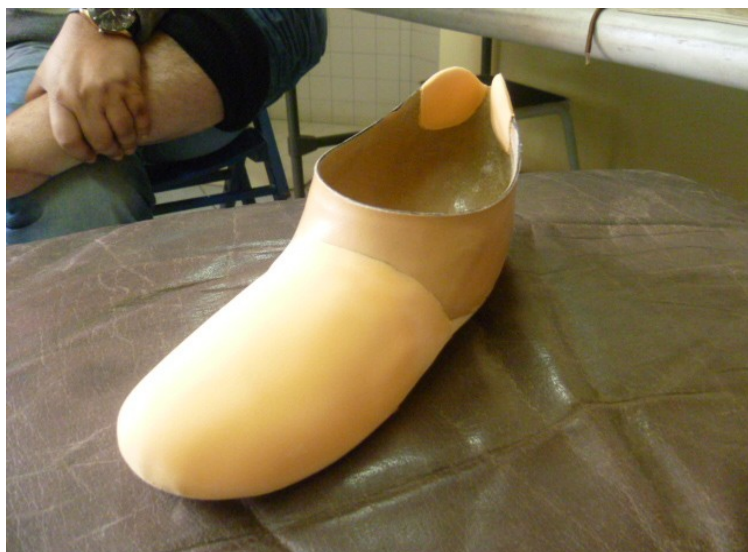
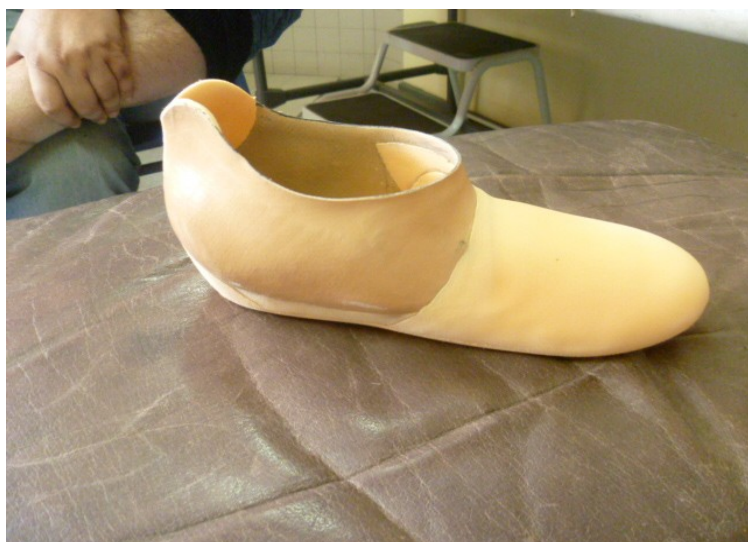
Prótesis de Chopart bajo en material carbono

La prótesis de Chopart baja, es una prótesis cómoda liviana y anatómicamente, hecha de carbono que es un material ligero y muy resistente. Esta prótesis posee un contrafuerte sobre el talón, permitiendo un sistema de encaje y sujeción por sobre el hueso calcáneo, evitando así la salida de este durante la marcha, por lo tanto, el paciente no requiere de bandas o correas para su sujeción.

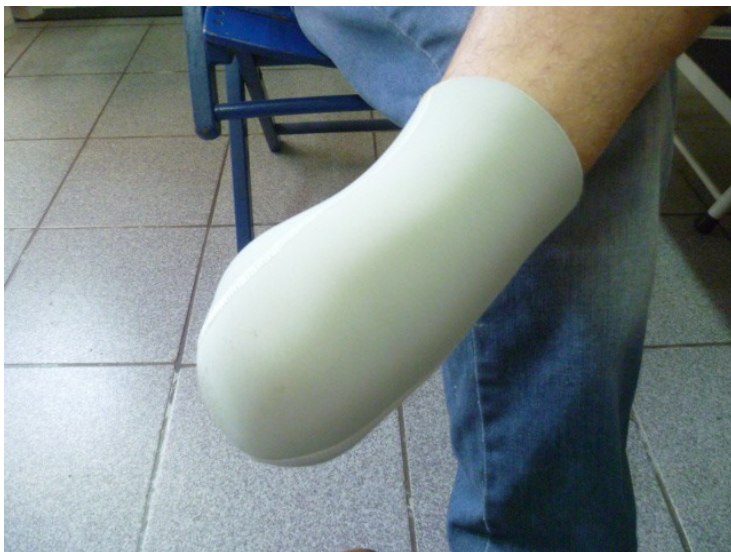
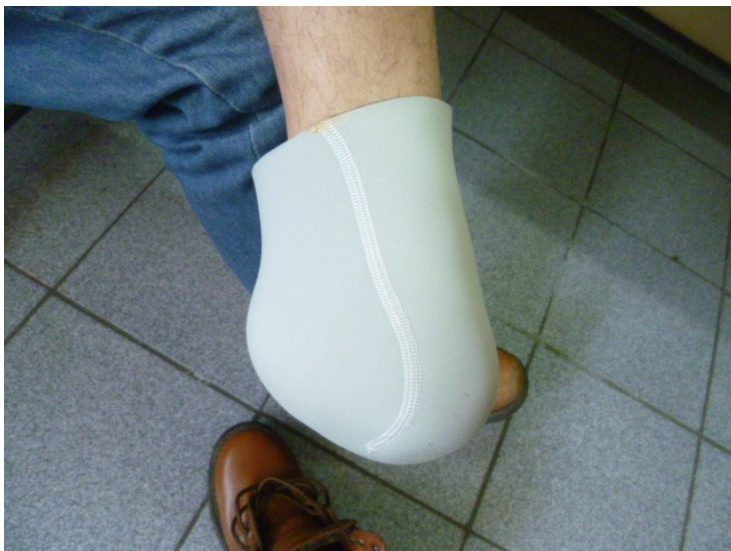
Liner de  
silicona al  
muñón

Es importante que el Liner sea colocado al muñón de abajo hacia arriba sin atrapamiento de aire.

Lamentablemente, se pierde la cosmética (visión anatómica) con el Liner en la parte posterior del tobillo (Ver en fotografía)

En este caso se uso un Liner de silicona. Que en particular se empleo para evitar, el frote entre la piel, el calcetín y la prótesis. Con el Liner logramos que la piel sensible se adhiera a la silicona generando un movimiento unidireccional proporcionando un sistema protector, ya que el roce externo será generado en el Liner y no así directamente en la piel sensible del paciente.

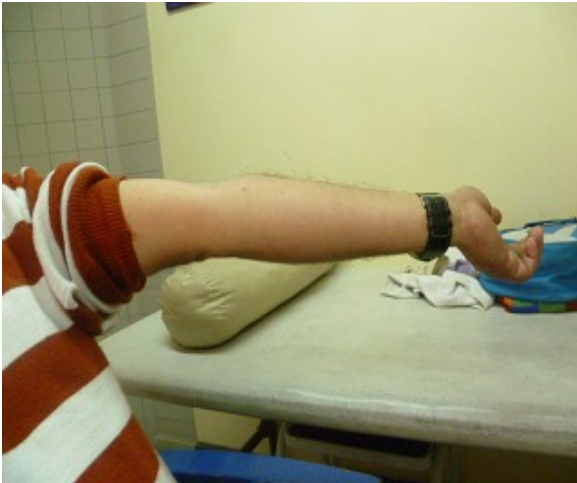
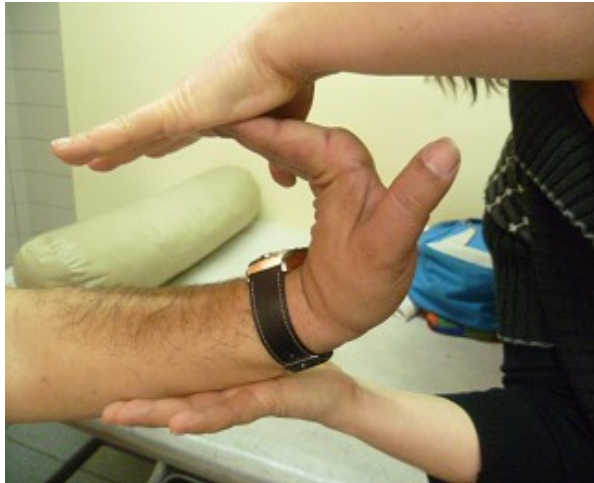
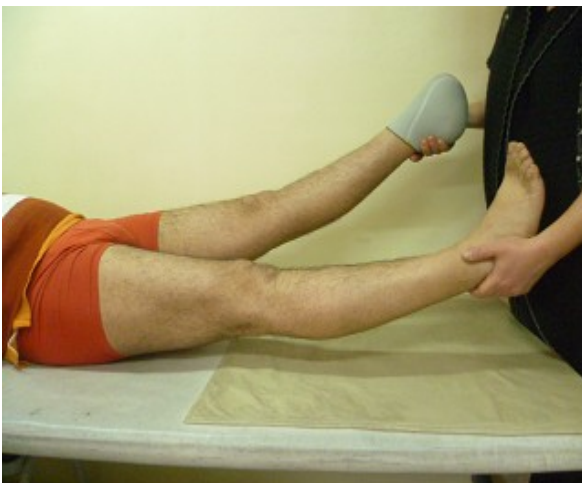
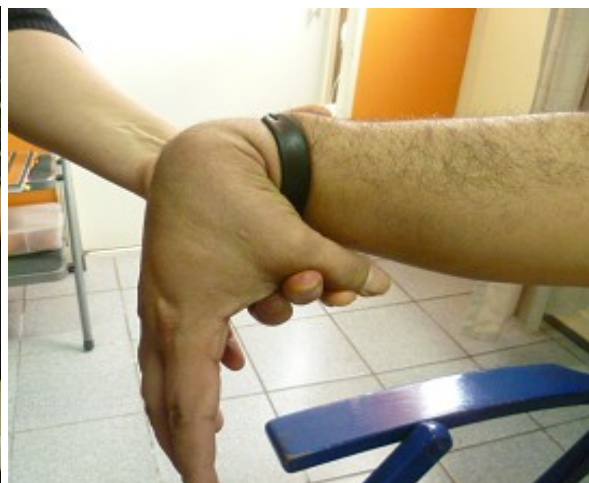
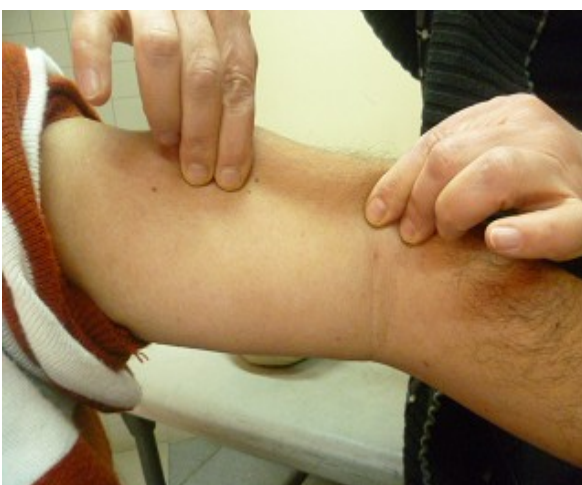
Las imágenes son la grafica concluyente de la hiperlaxitud (Síndrome Hiperlaxitud de Articulación) que presenta el paciente motivo por el cual se indaga con la evaluación posterior teniendo los siguientes resultados.

Los criterios de Brighton positivos reafirman la sospecha frente hallazgos previos, ya mencionados. Se encontraron 4 Criterios de Brighton positivos

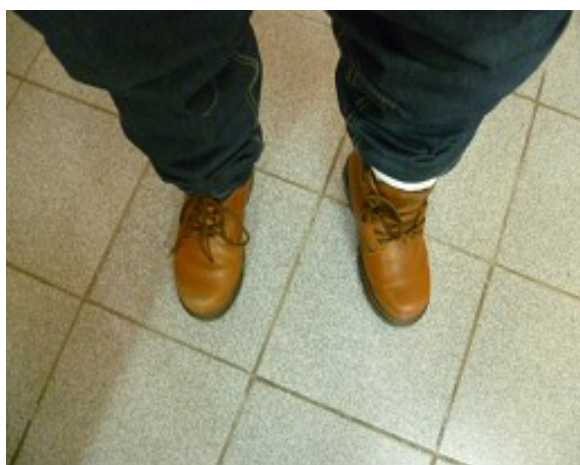
Sin plantillas **MC-Support®**, presenta una eversion que interfiere en el eje fisiológico de flexo-extensión.

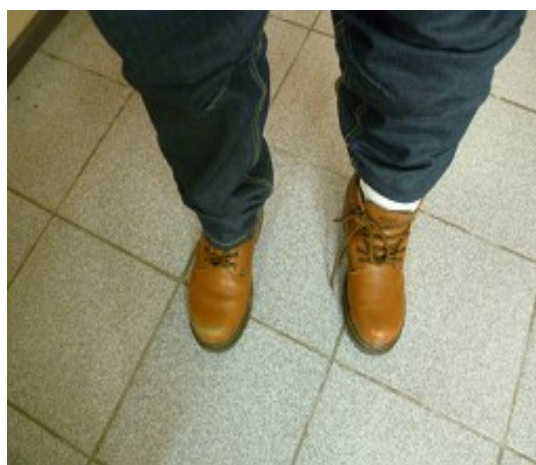
Con plantillas **MC-Support®** el eje fisiológico de flexo-extensión se encuentra en posición normal.
